# 뿌리산업 맞춤형 현장애로 기술지도 신성테크 완료보고서

2012. 08 . 08 .

소 속 : 한국금형기술연구소

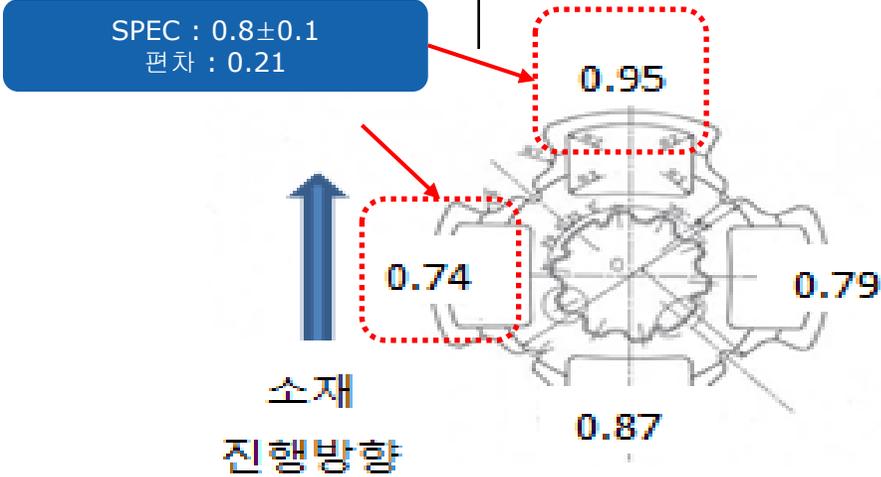
개선주제	HUB FLANGE BEND'G 높이불량에 대한 금형 개선

<p>SPEC : <math>0.8 \pm 0.1</math> 편차 : 0.21</p> <p>소재 진행방향</p> <p>0.95, 0.74, 0.79, 0.87</p>	
	개선전의 문제점	개선 방법 및 예상효과
	<p>HUB FLANGE 의 벤딩높이 편차가 <math>0.8 \pm 0.1</math> 이나 소재진행 방향으로 볼 때 진입쪽은 공차내에 진입이 되나 끝단부위는 공차범위보다 0.05 크고 좌우치수는 공차권내에 들어가 있으나 하한치쪽 치수임 상단과 좌우의 편차가 0.21 로 개선 필요</p>	<p>0.95의 경우 상측으로 0.15mm 이동이 필요하고 하측은 0.03mm 를 하측으로 이동해야 되고 0.74는 우측으로 0.06mm, 0.79는 0.01좌측으로 이동해야 중간 공차값으로 들어와 Spec 에 들어오게됨. 이를 외곽게이지를 만들어 조정작업 해야 됨</p>

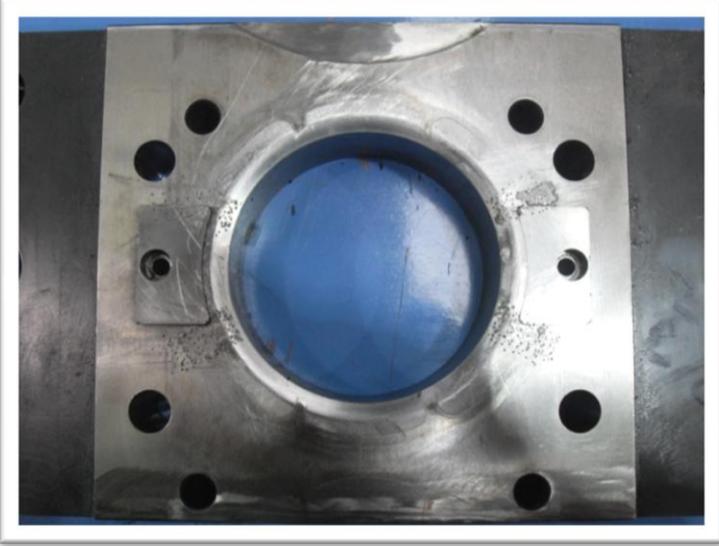
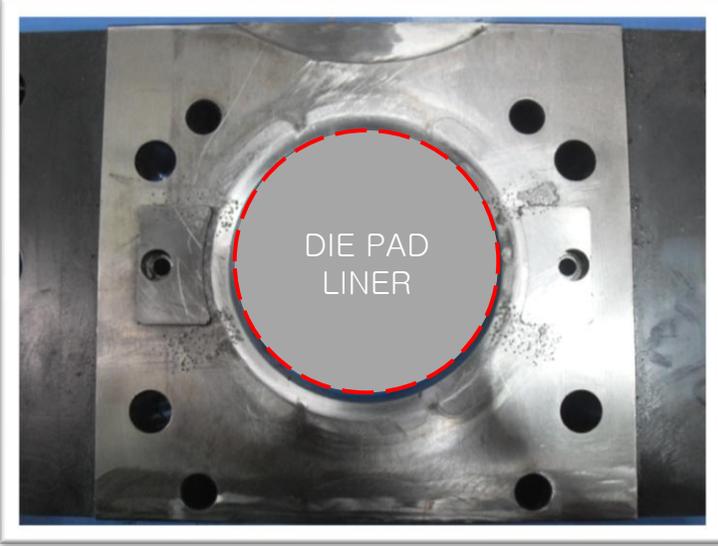
개선주제	벤딩부 하측의 LINER 보정을 통한 치수 보정작업

개선전의 문제점	개선내용 및 효과
	<p>벤딩부의 다이입자 내부에 패드 보정용 LINER 를 설치해 주었으나 소재 진행방향과 좌우 편차가 0.2 이상으로 기존 LINER 보정으로는 SPEC 만족하기 어려움</p> <p>제품의 형상에 따른 마찰력과 패드 스프링력을 조정하여 동일한 벤딩높이가 나올 수 있도록 바닥부가 평탄하고 벤딩다이보다 직경이 0.02작은 DIE 하부에 LINER 보정 및 설치</p>

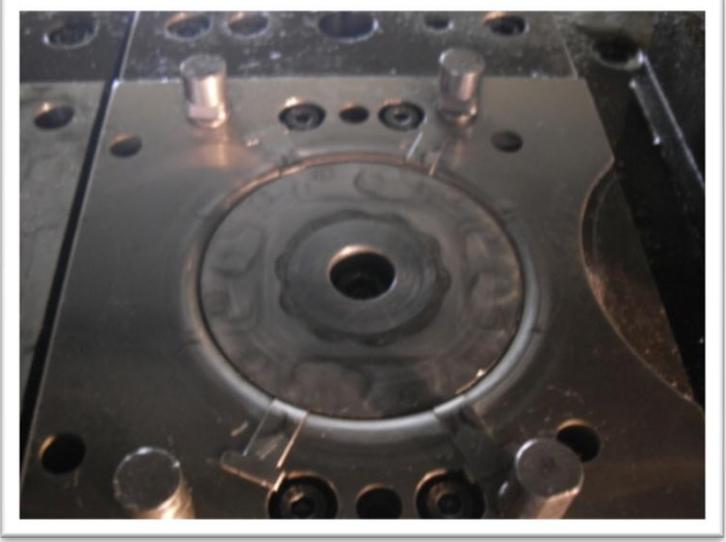
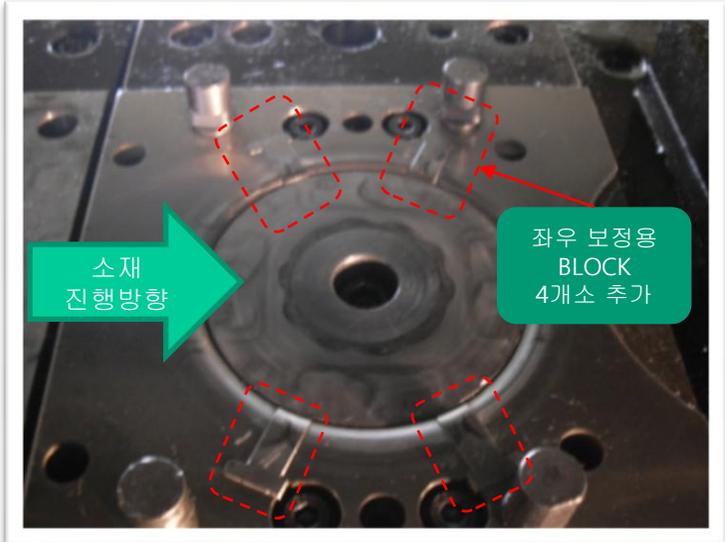
개선주제	HUB FLANGE 벤딩높이 개선을 위한 게이지용 블록 설치

개선전의 문제점	개선내용 및 효과	
<p>재료의 이동이 4개의 가이드 리프터에 유지된 채로 이송 및 벤딩 가공시 가이드가 되게 되었는데 소재와 가이드의 이동용 gap 은 0.2 정도로 최대 벤딩높이의 차는 0.4까지도 단차불량이 나오는 구조임</p>	<p>가이드 리프터는 소재의 원활한 이동을 하기 위한 기능을 그대로 두고 상하 좌우에 위치를 잡아 줄 수 있는 위치고정용 블록을 4개 설치하게 되면 벤딩높이 공차는 검사 스펙 0.1보다 적은 0.05이내로 관리 가능</p>
